nevados de vilcun
 Andes
 Chile
 Elevación: 1840 m
 Exposición:
 Especificas:

Zacarías Lienlaf Benavente
 09/08/2022 - 10:30
 Coordinada: 19H 257774W 5712163
 Ángulo de inclinación: 18°
 Carga del Viento: previamente

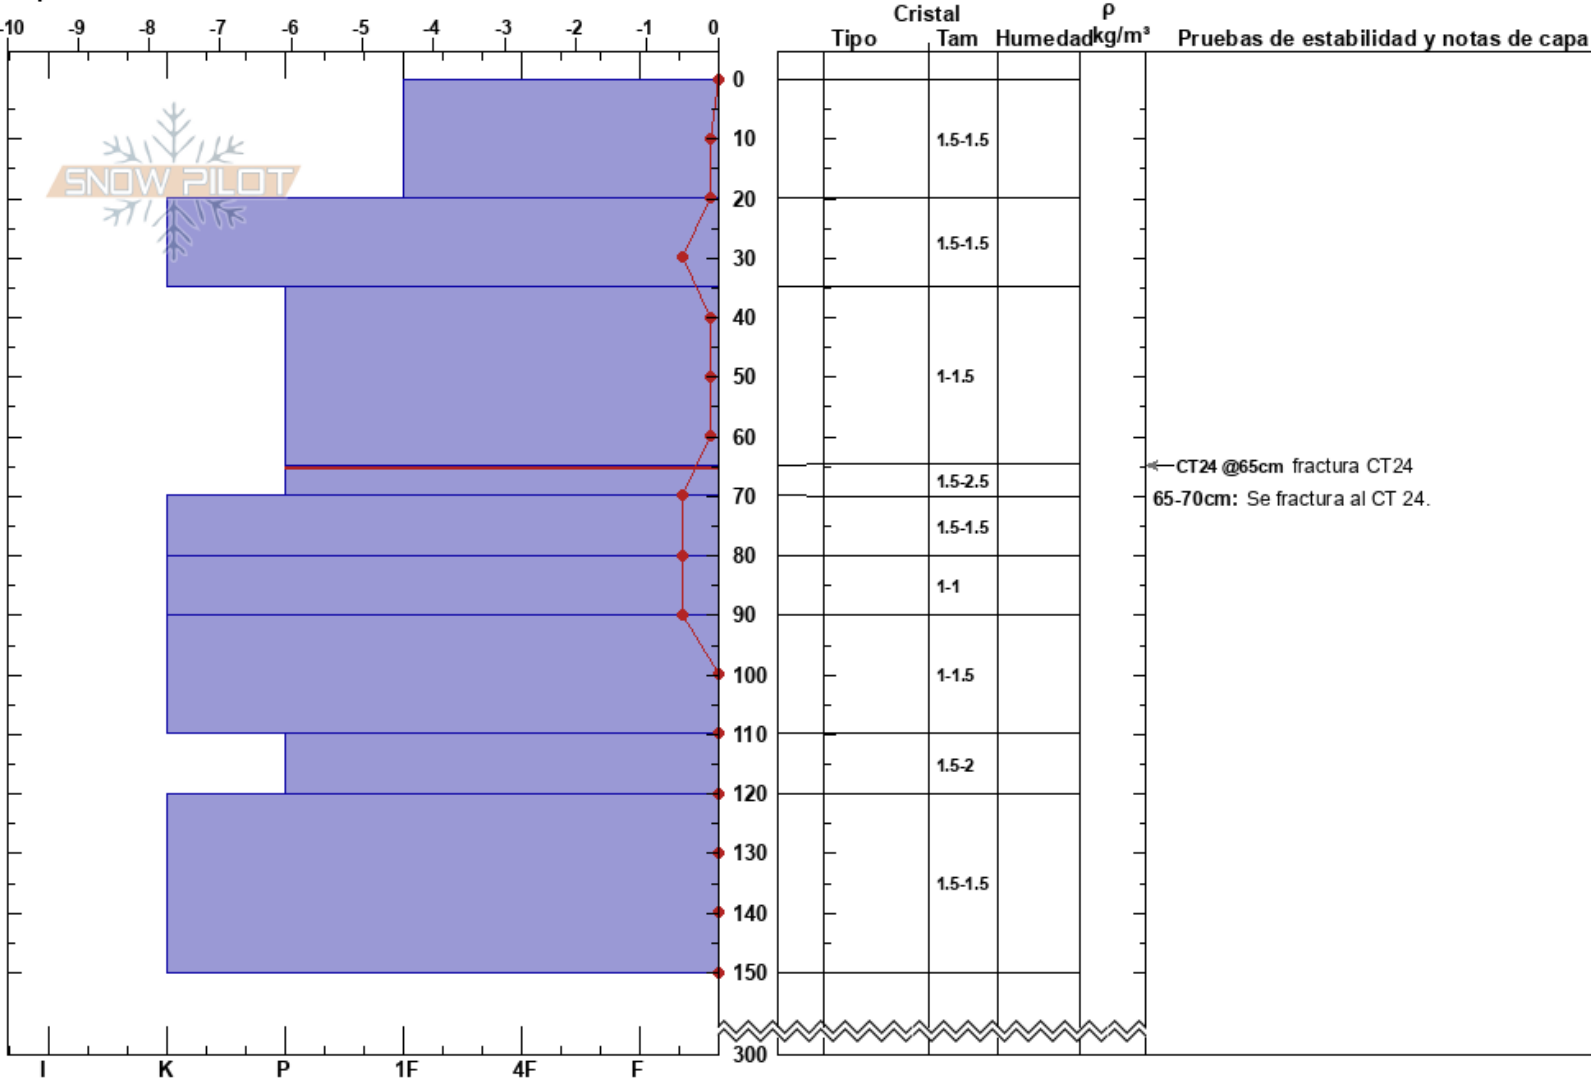
HS: 300
 PF: 20 65-70cm: Se fractura al CT 24.
 PS: 0 65-70cm: Problematic layer
